# **Untersuchungen am Dom St. Marien zu Zwickau**

## **1. Zwischenbericht**

**Bericht Nr. 8023/8424-2**

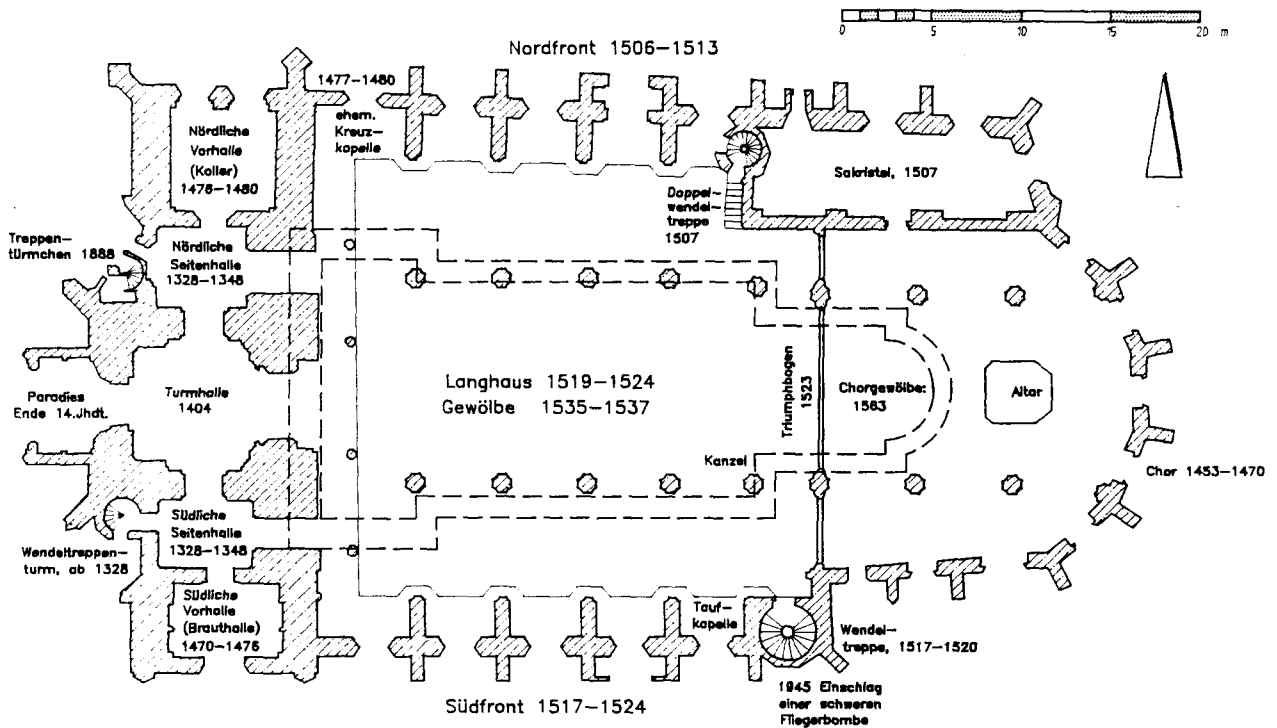
Die Errichtung des Kirchenneubaues auf alten Fundamenten und alten Gräften führt zu unterschiedlichen Spannungsverteilungen unterhalb der Fundamente.

Abbildung 4.1: Grundriß (EG) des Domes mit Fundamenten des Vorgängerbaus

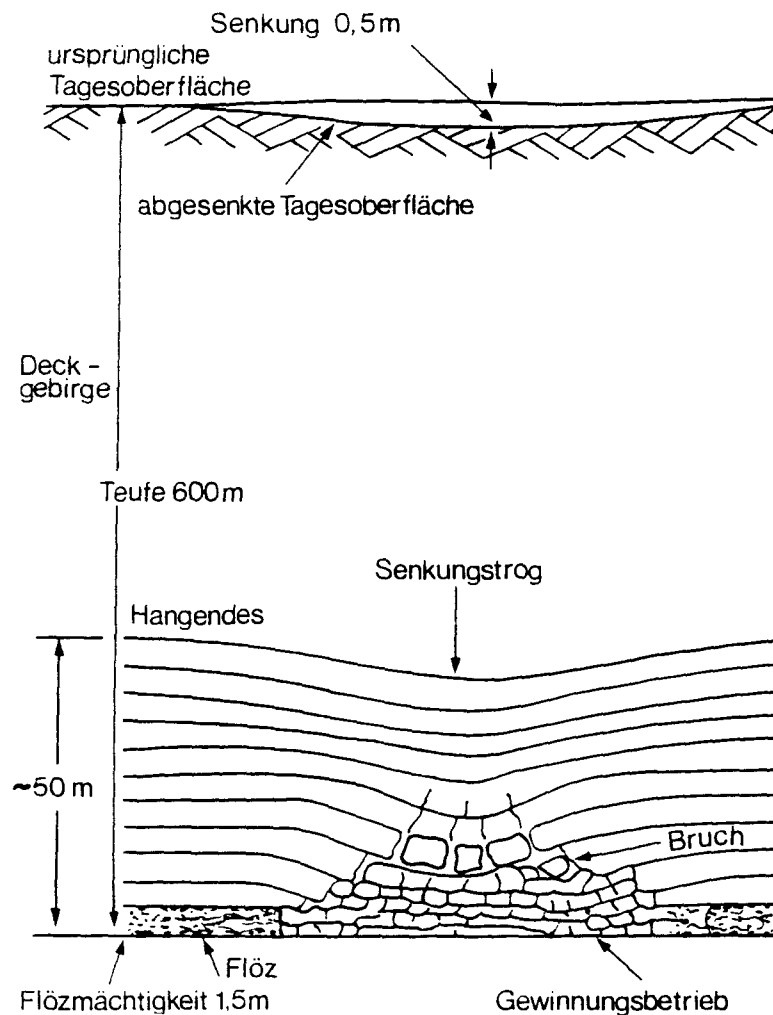
Durch die Bildung eines Senkungtroges (Abb. 4.5) aus dem Steinkohlebergbau bilden sich Zerrungen in einem darüber stehenden Gebäude. Es bilden sich sowohl konkave wie auch konvexe Krümmungsbilder. In Abhängigkeit der Krümmungen entstehen Zerrungen und Pressungen im Übergang zwischen Baugrund und Bauwerk [18].

Abbildung 4.5: Senkungen oberhalb eines Abbaubereiches [18]

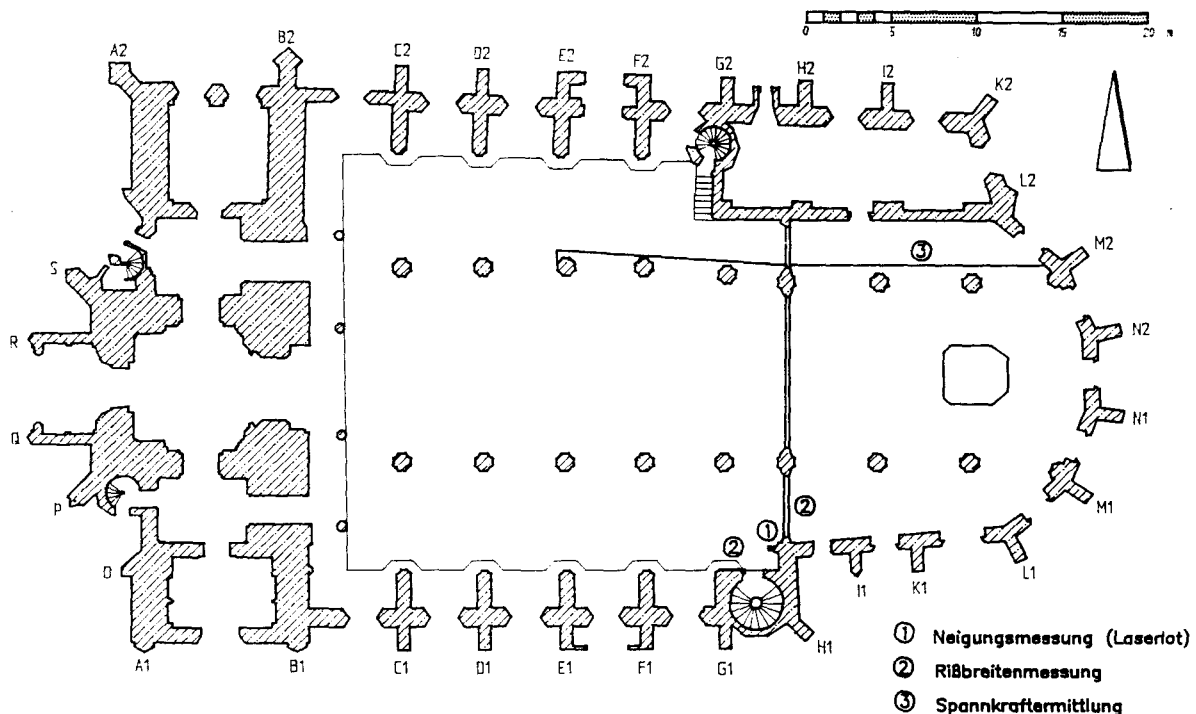
Abbildung 6.1: Lage der Meßstellen im Zwickauer Dom (Grundriß)

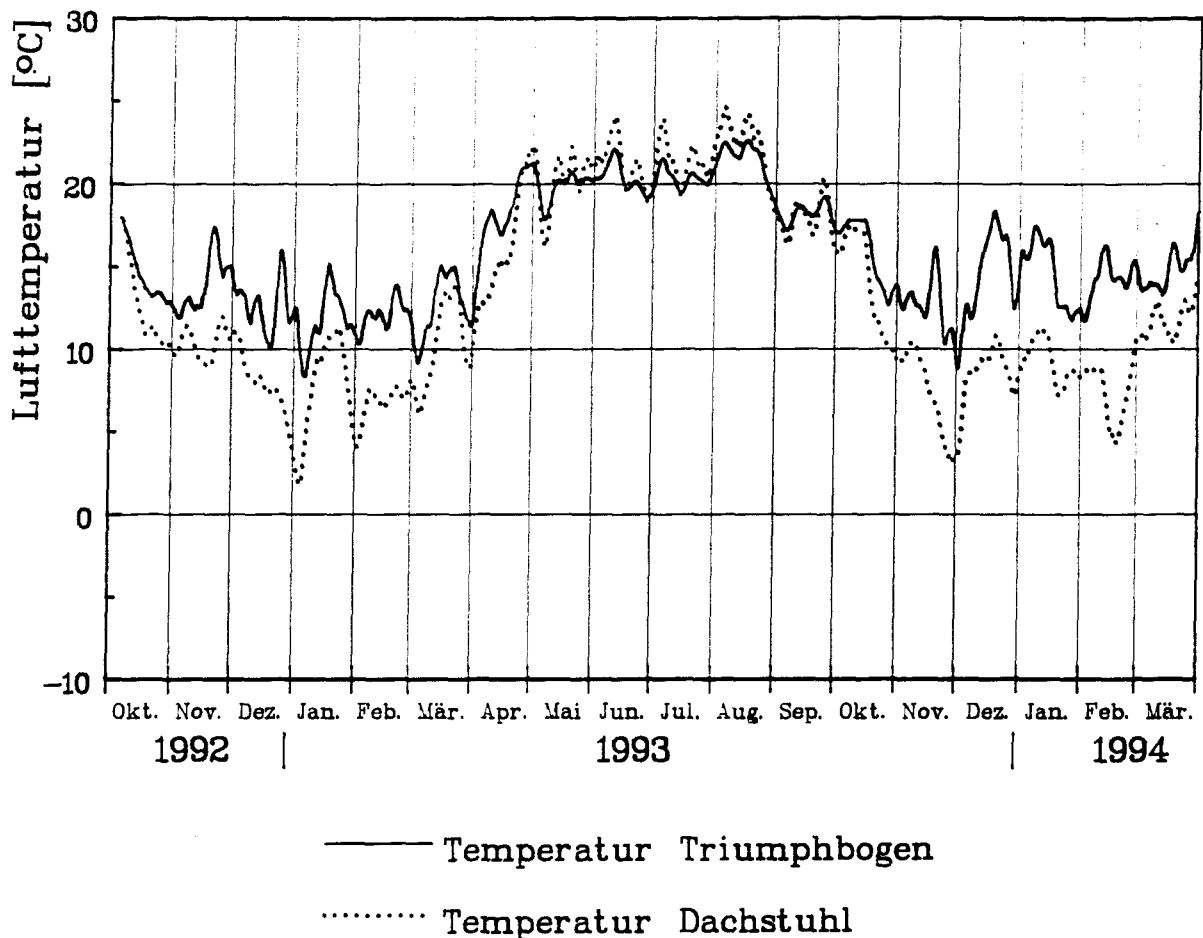
Abbildung 6.2: Temperaturverlauf am Triumphbogen und im Dachstuhl

Im Dachstuhl ist am 5.07.1993 die Temperatur mit 26,9°C maximal und am 4.01.1993 mit -0,6°C minimal. Im Bereich des Triumphbogens ist die Temperatur am 16.08.1993 mit 23,8°C maximal und die minimale Temperatur von 7,6°C wird am 2.12.1993 erreicht. Über dem gesamten Zeitraum ist der maximale Temperaturunterschied zwischen Dachstuhl und Triumphbogen im Kirchenschiff am 13.02.1993 mit  $\Delta T = 13,5^{\circ}\text{C}$  erreicht. Der minimale Wert beträgt am 5.07.1993 -4,3°C. Im Mittel beträgt er 2,82°C.

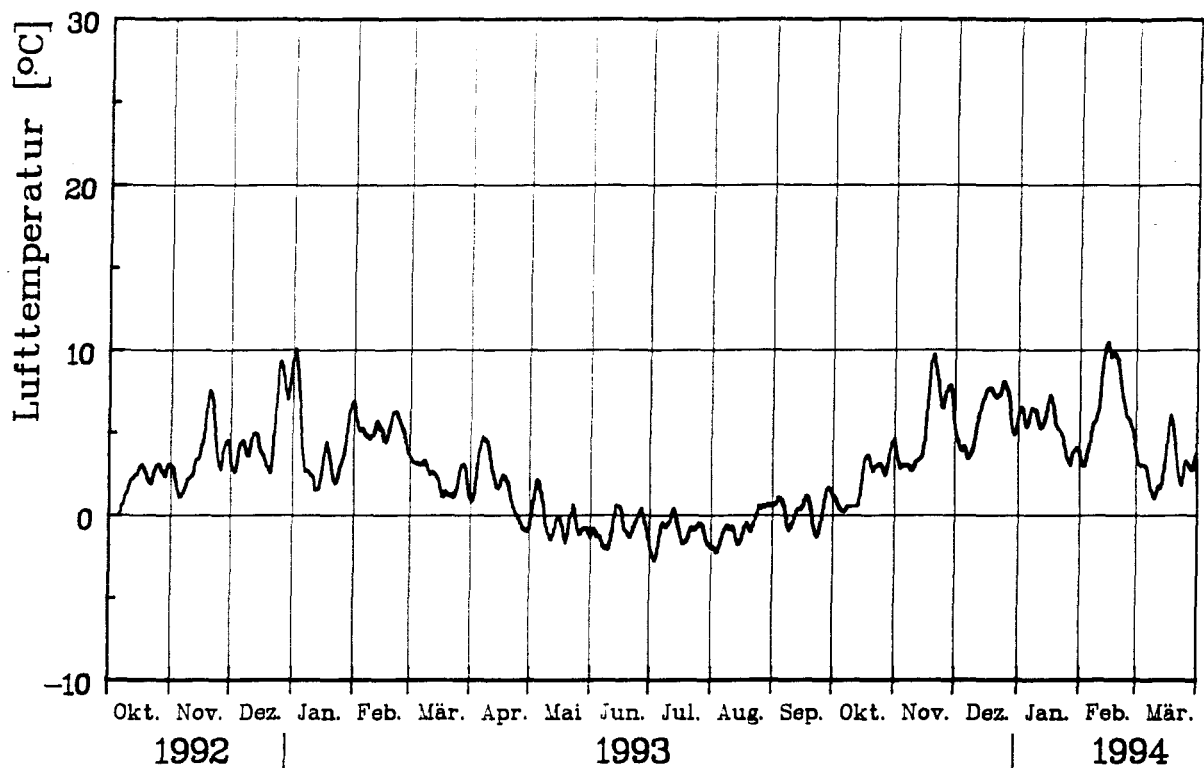
Abbildung 6.3: Temperaturdifferenzen zwischen Triumphbogen und Dachstuhl

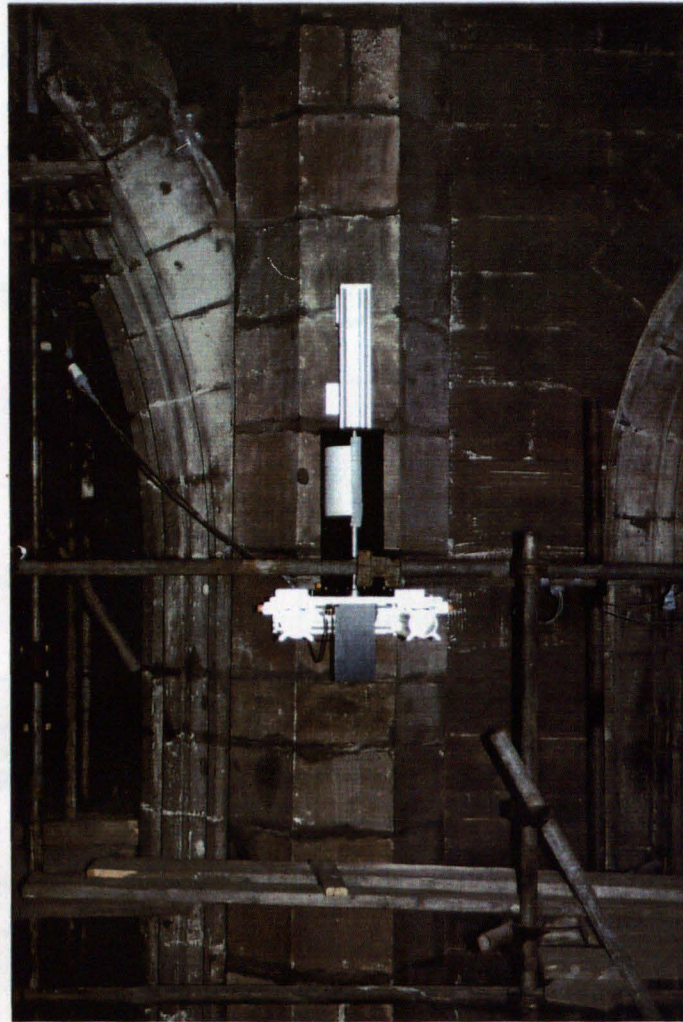
Abbildung 6.5: Laserlot-Empfänger am Strebepfeiler 6

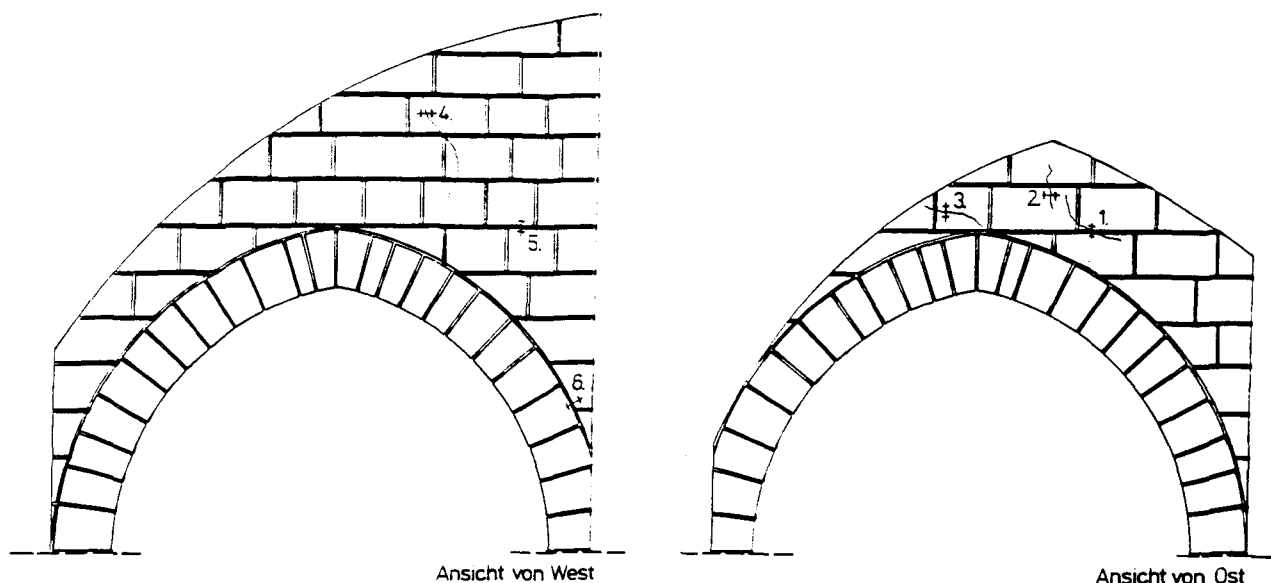
Abbildung 6.7: Meßstellen am südlichen Gurtbogen (West- und Ostseite)

Abbildung 6.7 zeigt, daß die Rißbreitenänderung an den Meßstellen 1 und 2 gering ist ( $\max \Delta l = 13,5 \mu\text{m}$ ), bei der Meßstelle 2 ist ein deutlicher Zusammenhang zwischen Temperatur und Rißöffnung festzustellen: Bei steigender Temperatur wird die Rißbreite kleiner.

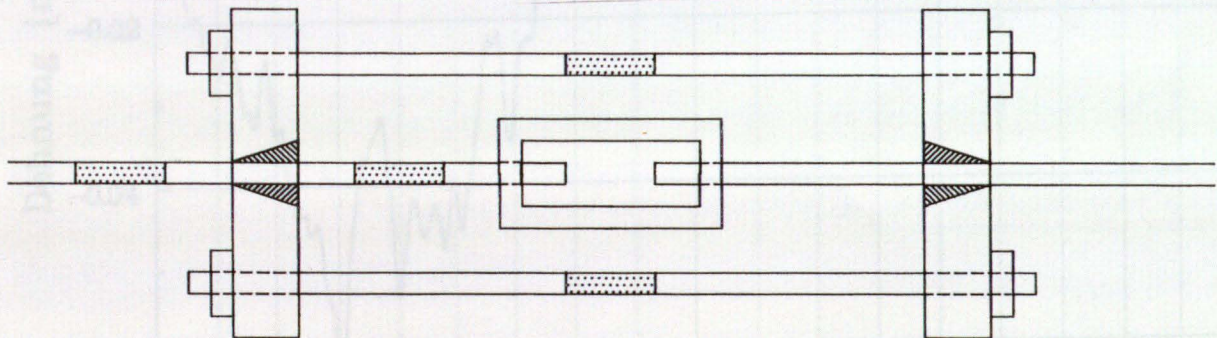
Da sich die Ankerkräfte kaum rechnerisch ermitteln lassen, wurde von der MPA-Braunschweig eine Meßeinrichtung zur Bestimmung der Ankerkräfte entwickelt (Abb. 6.12).

Abbildung 6.12: Schemazeichnung der Meßeinrichtung

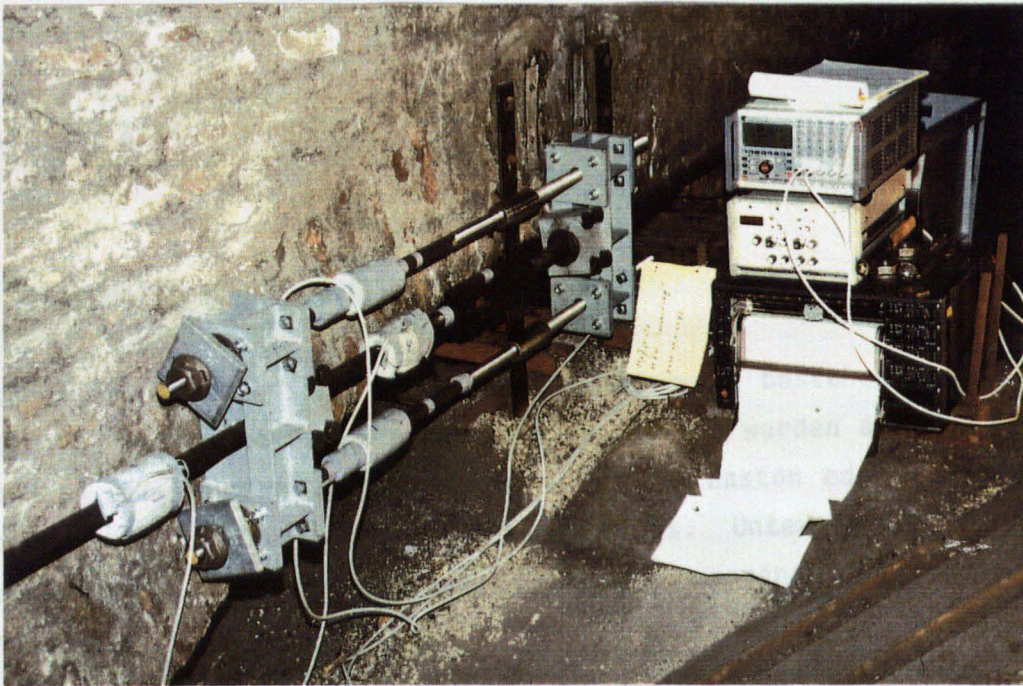
Abbildung 6.13: Zugkraftermittlung am Bauwerk
